de Recorrido sobre
el estado estructural
del inmueble
Casa Cumbres
del SITUAM

VISITA CASA CUMBRES

INMUEBLE UBICADO EN: **Av. Independencia, número 27, Col. Independencia, Benito Juárez**

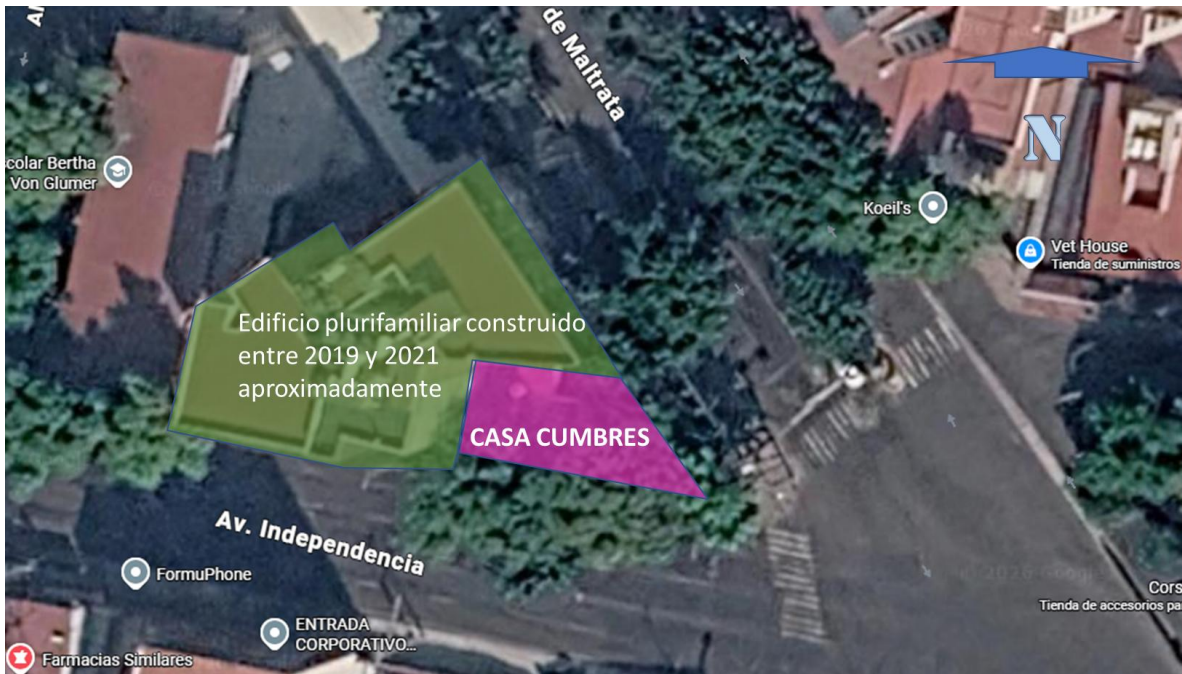
El día 17 de febrero del 2026 se realizó una visita la CASA CUMBRES recibida por la Secretaria de Educación y Análisis del SITUAM Isabel León Toledo, ubicada en Av. Independencia, número 27, Col. Independencia, Alcaldía Benito Juárez, es una vivienda de más de 50 años de antigüedad. La propiedad fue adquirida por el Sindicato Independiente de Trabajadores de la Universidad Autónoma Metropolitana SITUAM.

EL inmueble se encuentra ubicado en zona III de acuerdo al artículo 170 del RCPDF “integrada por potentes depósitos de arcilla altamente compresible, cubiertos superficialmente por suelos aluviales y rellenos”.

Derivado de los años transcurridos, se ha hecho notorio el deterioro por los temblores del 2017, 2019, etc. Así como la falta de seguimiento de la construcción del edificio plurifamiliar colindante pues es muy común que en el proceso de excavación y proceso de cimentación se generen daños a los inmuebles colindantes. Estos daños se generan por la desestabilización de taludes de colindancias provocando daños por asentamiento en cimientos de edificaciones existentes.

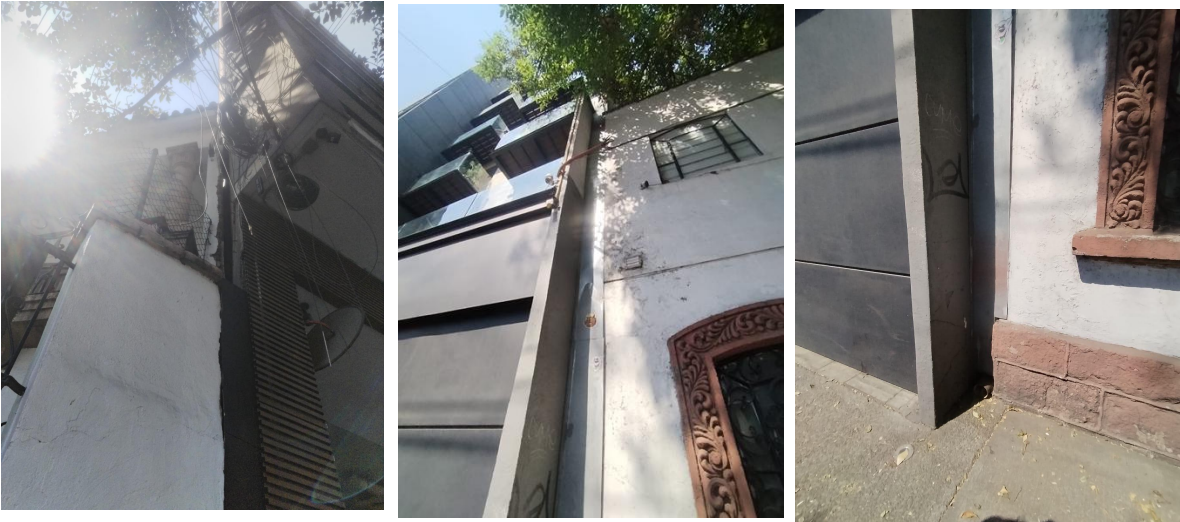
El edificio de vivienda plurifamiliar (construido aproximadamente entre 2019 y 2021), colocó tapa juntas de lámina galvanizada en toda la colindancia vertical con CASA CUMBRES del lado Norte y Poniente por lo que no se puede observar si se respeta la

separación de colindancia de acuerdo al capítulo VI del RCPDF y sus N.T.C. También cuenta con una descarga pluvial a base de tubo de PVC de 3" que no es clara su colocación pues en la colindancia no debe haber instalaciones de descargas de acuerdo al ART. 126 y 127 del RCPDF.

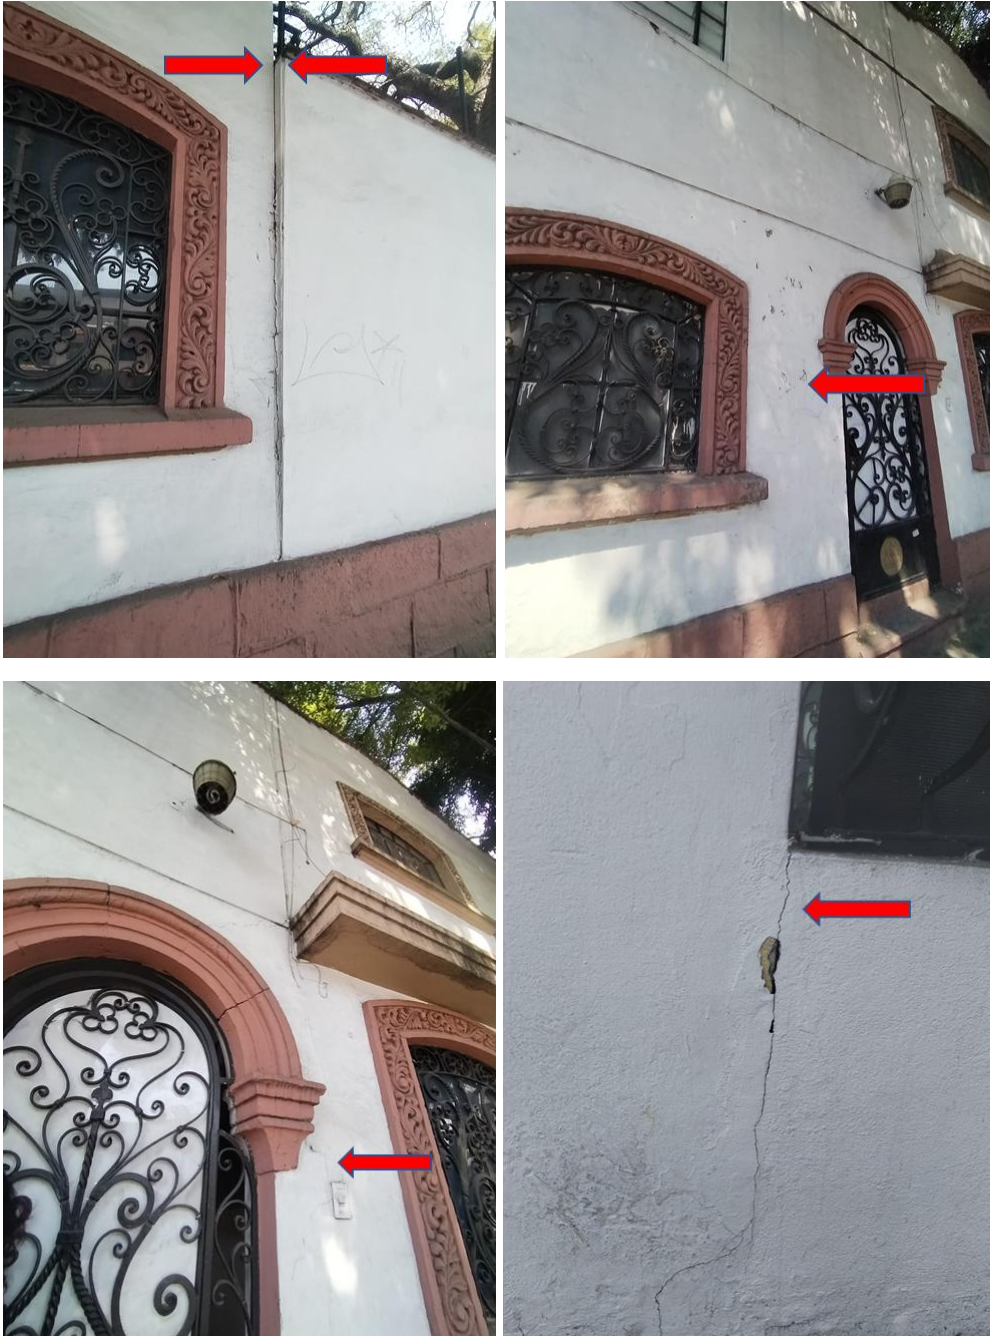
Se observan fisuras en barda de fachada sur, la barda cuenta con una inclinación hacia el exterior de aproximadamente 3 cm, su causa más probable es la existencia de un árbol de jacaranda al interior del inmueble y otros dos árboles de la misma especie sobre la banqueta, esta especie es conocida como una especie no apta para plantar cerca de una

vivienda por el tipo de raíces fuertes y de gran extensión, generando daños estructurales desde la cimentación. Por ello la CASA CUMBRES Cuenta con ligeras fisuras entre puerta y ventanas a nivel de acabados. En la barda de la fachada oriente también cuenta con fisuras en esquinas de huecos con protecciones de herrería. Por lo que se recomienda solicitar su poda y/o tala, dependiendo el grado de daño determinado por la PAOT.

Se recomienda poner atención en la poda o tala del árbol de jacarandas que va dañando la construcción del inmueble.

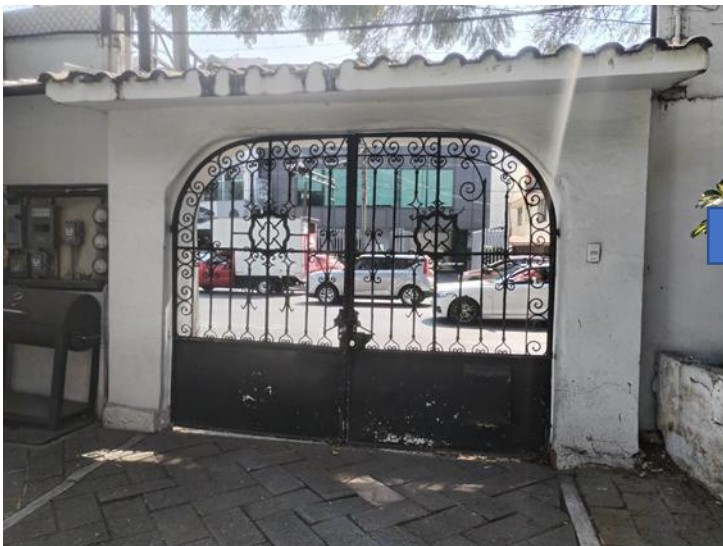
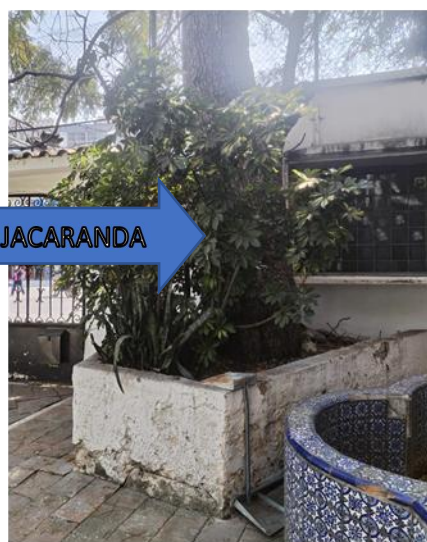
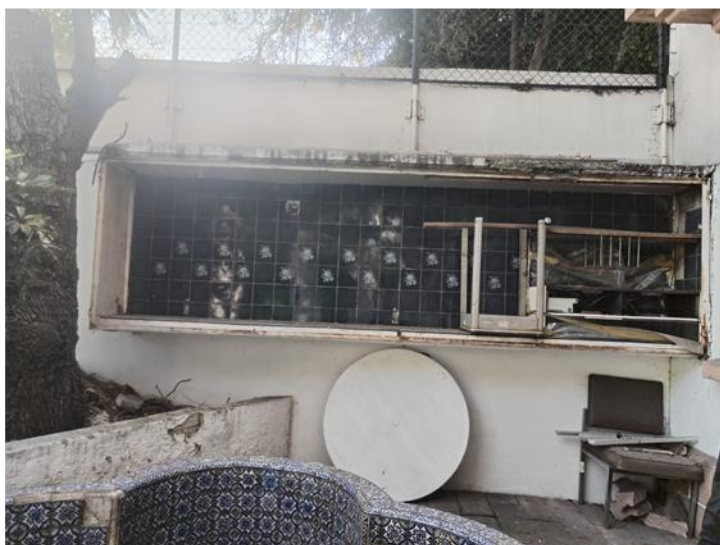
En el área del patio se encuentra una piletta (antes fuente) con fisuras con acabado de azulejo mexicano de talavera, también se observa una jardinera totalmente fracturada que enmarca el fuste del árbol de jacaranda en el lecho bajo cuenta con otras especies de arbustos. El piso cuenta con acabado de adoquines rectangulares los cuales ya cuentan con desnivelación considerables derivado del empuje de las raíces del árbol de Jacarandas. Dicho árbol también está empujando la barda perimetral de fachada sur provocando su desplazamiento hacia el exterior.

En el acceso principal vehicular cuenta con una puerta de herrería de dos hojas las cuales no se pueden abrir por la deformación y desnivel de piezas de adoquín causadas por la raíz de la jacaranda.

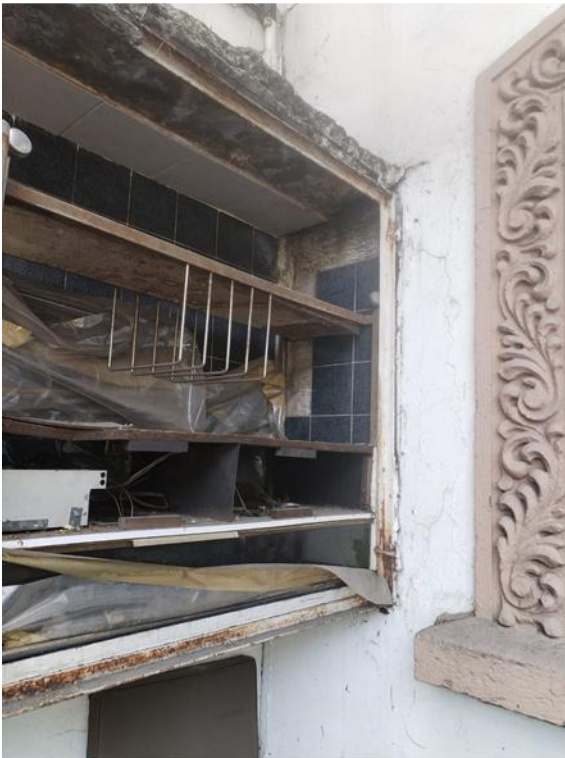
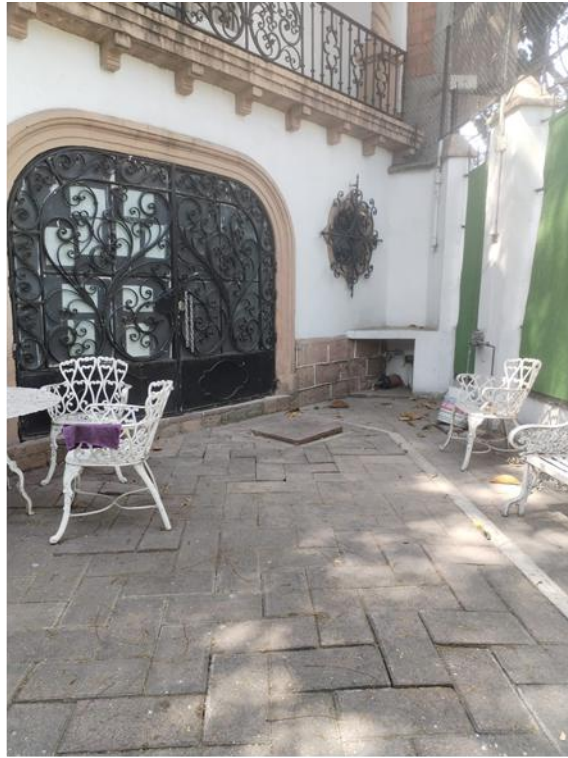
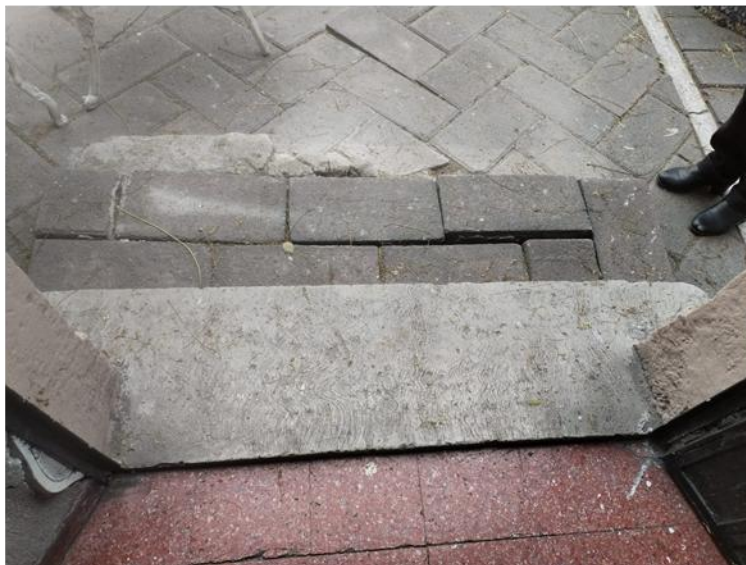
La barda perimetral Sur cuenta con un Nicho que ya no tiene ningún servicio y a su vez cuenta con fisuras, desprendimiento de concreto, exposición de varilla por lo que se recomienda su retiro.

En el patio también se encuentra la cisterna y el Nicho de la bomba de agua, dicha cisterna también cuenta con fisuras causadas por la raíz de la jacaranda por lo que no se descarta que las instalaciones de drenaje y agua tengan daños de compresión o ruptura. Se recomienda una revisión y reparación de dichas instalaciones.

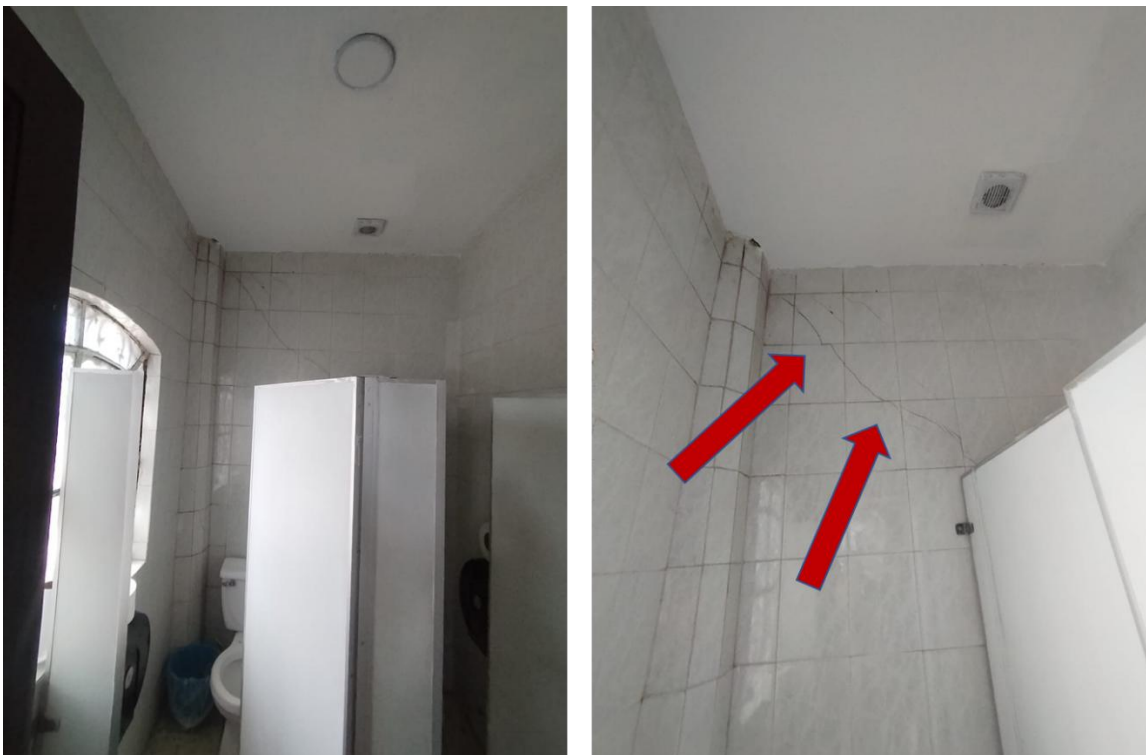
A un costado del acceso peatonal se encuentran el baño de mujeres y baño de hombres, en la esquina del muro de colindancia del baño de mujeres se observa una fisura a 45 grados sobre el acabado de azulejo.

En el pasillo se encuentra ubicado el tablero eléctrico se recomienda retirar los candados de las tapas de los tableros y colocar la señalética correspondiente, así como los indicativos de cada circuito.

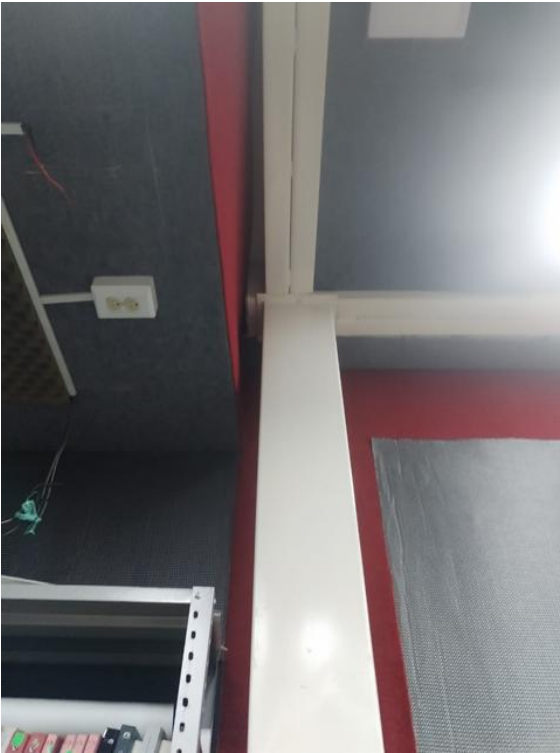
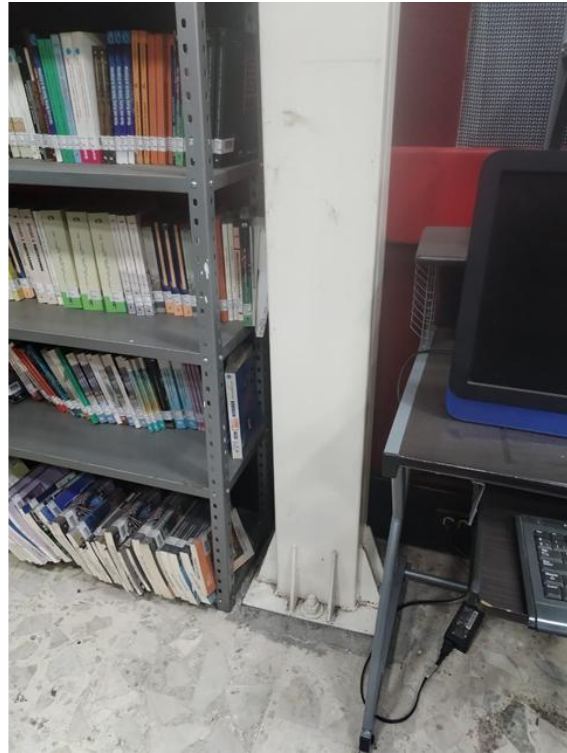
Seguimos con un área asignada para biblioteca, este espacio es una ampliación del inmueble hasta el muro colindante con el edificio.

Esta ampliación tiene un sistema estructural a base de columnas monten y vigas monten.

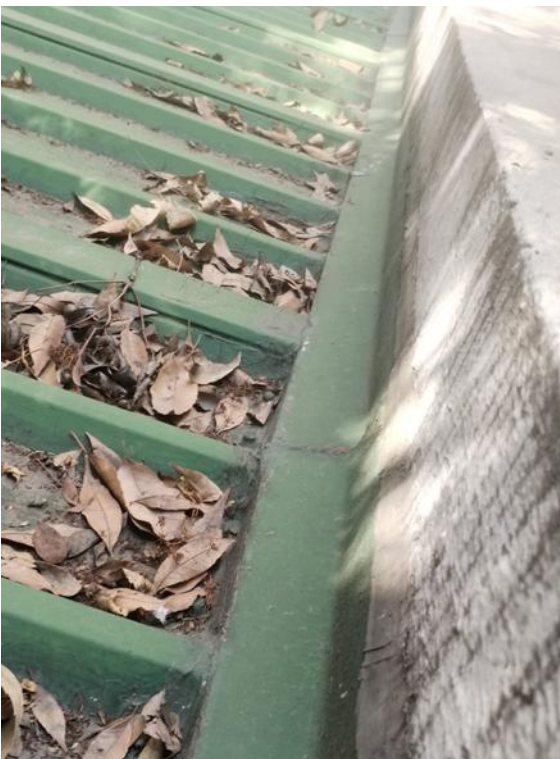
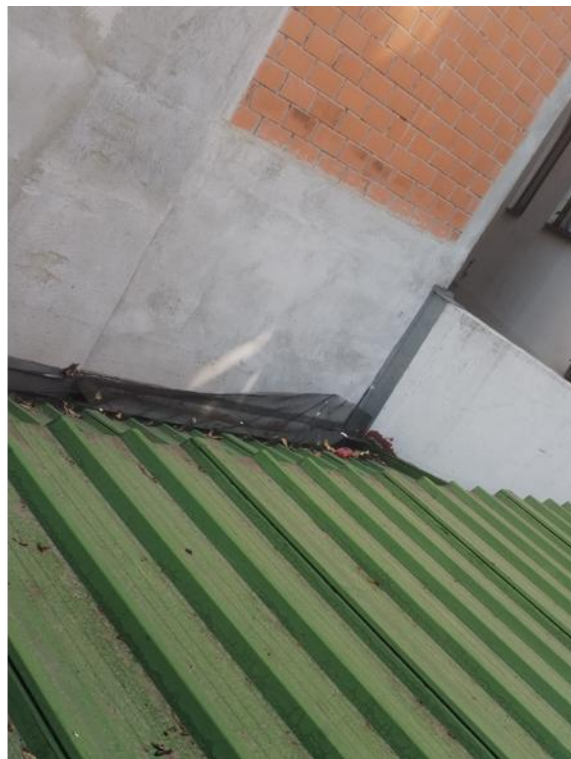
la cubierta es a base de lámina prefabricada de paneles sándwich para techos. Se recomienda revisar juntas y pasos de instalaciones para eliminar filtraciones. No se identifica el tipo de cimentación donde se desplanta la ampliación.

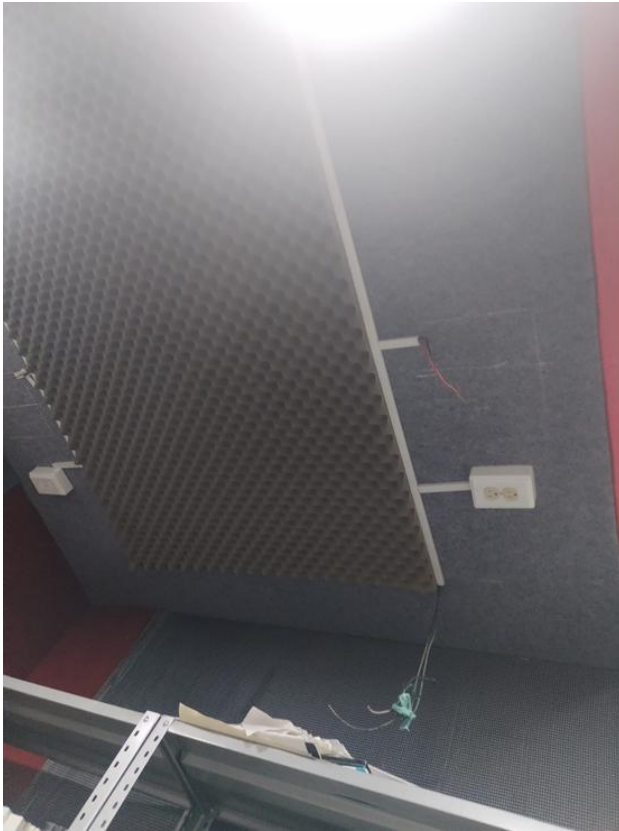
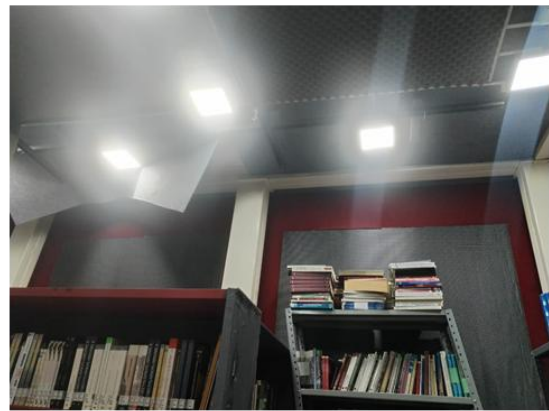
Sin embargo, se observa que en la parte interior la instalación eléctrica no se encuentra debidamente protegida conforme a las normas eléctricas pues la ductería donde se aloja el cable es a base de canaletas para instalación de voz y datos. Se presentan humedades en la cubierta que ya afectó los acabados provocando desprendimientos de acabados tales como filtro (difusor acústico) y Maderas comprimidas.

El área más dañada del inmueble es el salón del lado norte de planta baja donde el área libre para una estancia permisible (tabla 2.1. del capítulo 2 de las N.T.C. ARQUITECTÓNICO) es de 25 m² por lo que el salón supera el área permisible por más de un 20%. El muro perimetral intervenido es colindante al edificio construido. Dicha información es relevante debido a que, como se hizo mención al inicio de este documento señalando que por la falta de seguimiento de la construcción del edificio plurifamiliar entre los años 2019 y 2021 pues es muy común que en el proceso de excavación y de cimentación generen daños a los inmuebles colindantes. Estos daños son por la desestabilización de taludes de colindancias provocando daños graves por asentamiento en cimientos de edificaciones existentes siendo la empresa constructora la responsable de reparar cualquier daño tanto estructural, instalaciones, acabados, entre otros. En este caso no se tiene la información alguna sobre si se responsabilizó la empresa constructora de las reparaciones.

Se recomienda renovar el sistema eléctrico.

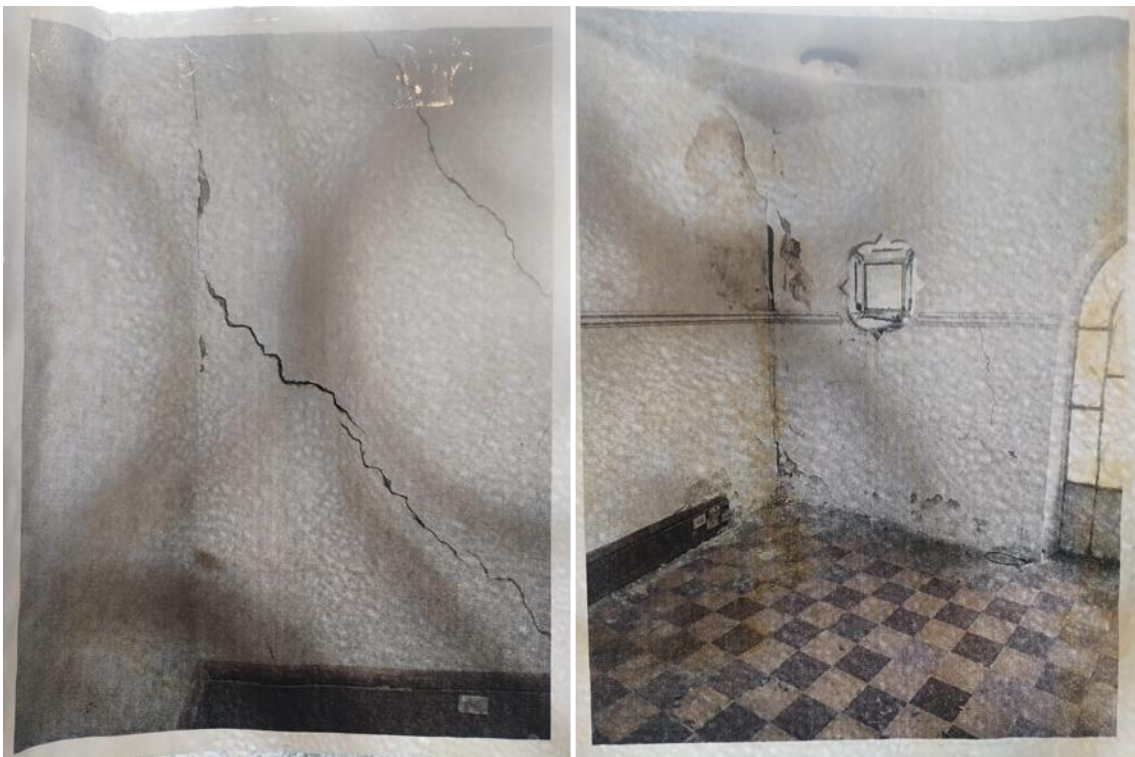
En el salón se encuentran expuestas las fotografías donde el muro colindante ya tuvo una intervención de refuerzo por lo que se observa lo siguiente:

El daño más grave se encuentra en muro colindante con el edificio provocado por daños en cimentación y provocar asentamiento en pisos, muros y losas.

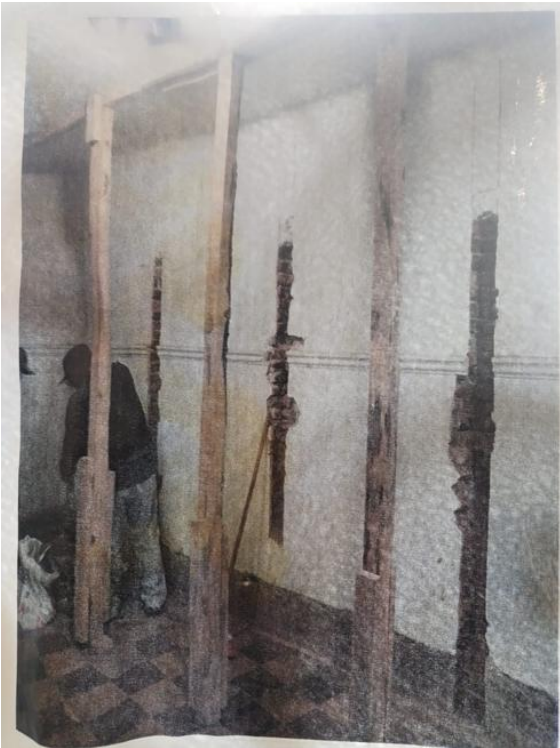
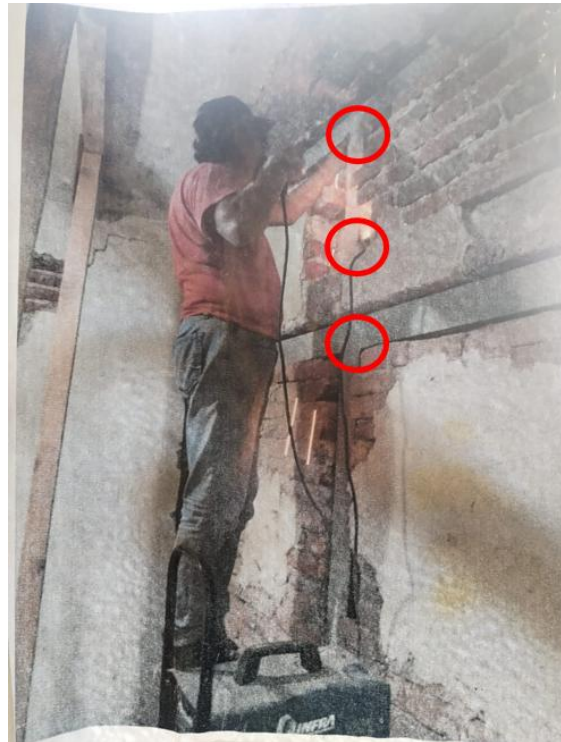
Se observa que se decidió ranurar el muro de carga perimetral colindante para poder colocar postes de acero estructural hss o P.T.R. de 4". No se cuenta con suficiente apuntalamiento al momento de debilitar el muro para hacer 6 ranuras verticales al mismo tiempo.

No se cuenta con la revisión, calculo y responsiva de un profesional.

El método de ranurar el muro para colocar los postes de HSS no se considera lo más prudente debido a que los postes están seccionados en dos partes y entre estos existe una separación generada por una cadena de cerramiento de concreto, esta combinación de materiales genera una inestabilidad por el aplastamiento y probable fractura del concreto de la cadena.

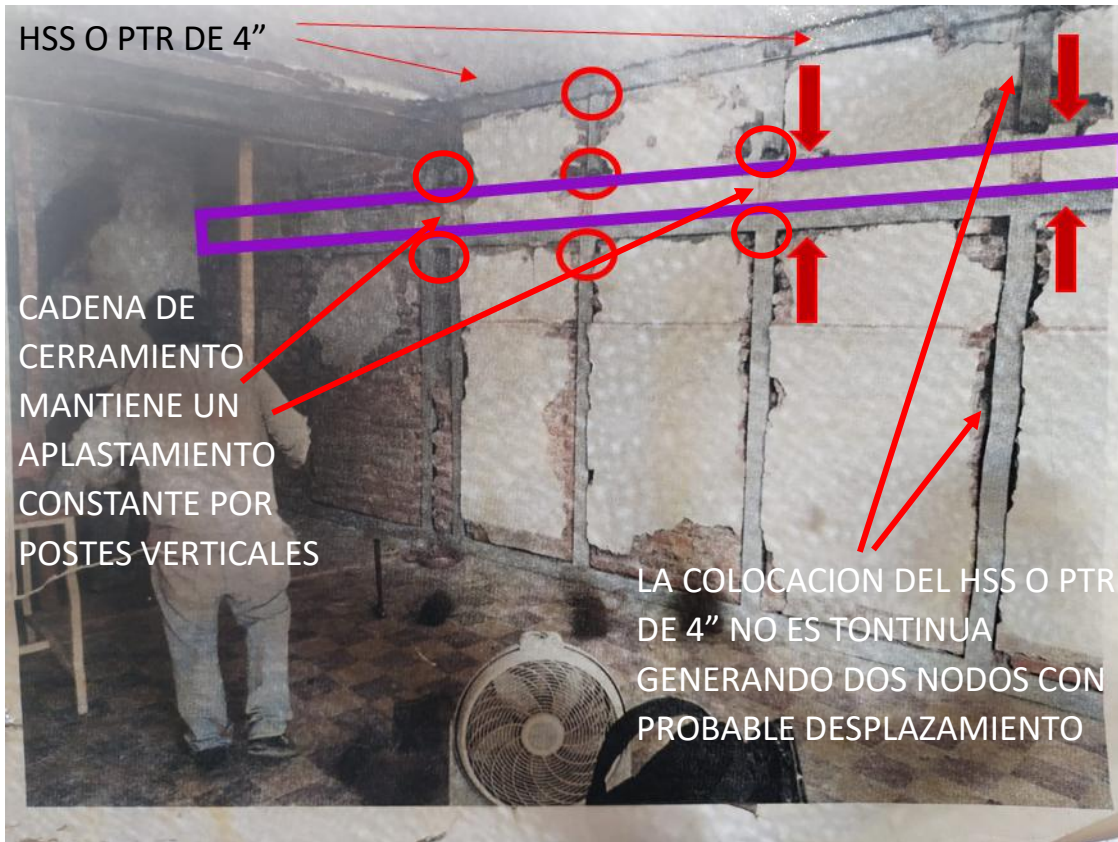
En este muro la carga se está concentrando en los postes metálicos, el muro seccionado ya no se considera como de carga sino como muros cortos diafragma.

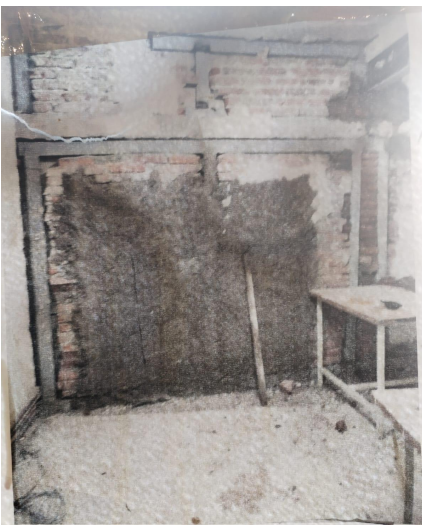
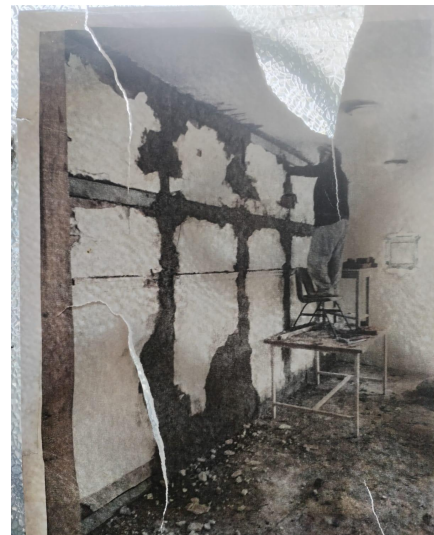
Se observa la colocación de una viga I.P.R. de 10" de peralte con una longitud aproximada de 5 mts. Del lado corto del salón. La viga está asentada en muro colindante sobre una unión hechiza que no garantiza la correcta transmisión de cargas ni la ejecución de un marco rígido requerido ya que está soldada entre 2 postes que a su vez están recargados sobre la cadena de cerramiento que a su vez dicha cadena está recargada sobre dos postes de PTR o HSS en forma vertical con una separación entre sí de 30 cm. aproximadamente. Del lado contrario, a un costado de la puerta se asentó sobre una mocheta de muro de T.R.R., la viga IPR no está cargando la losa pues hay una separación de aprox. 10 cm

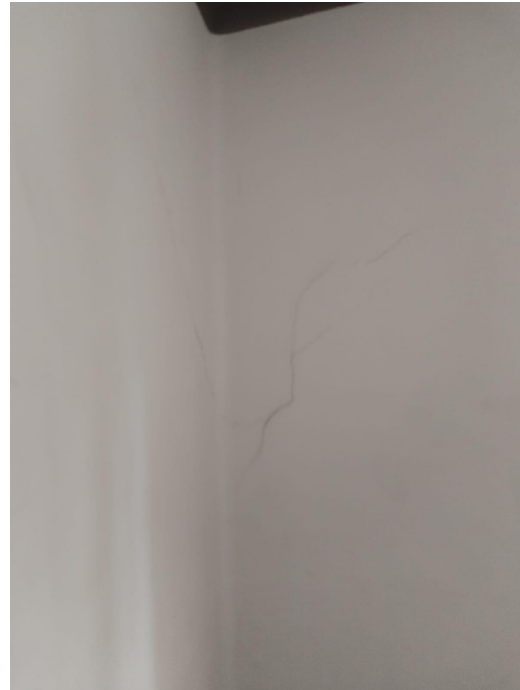
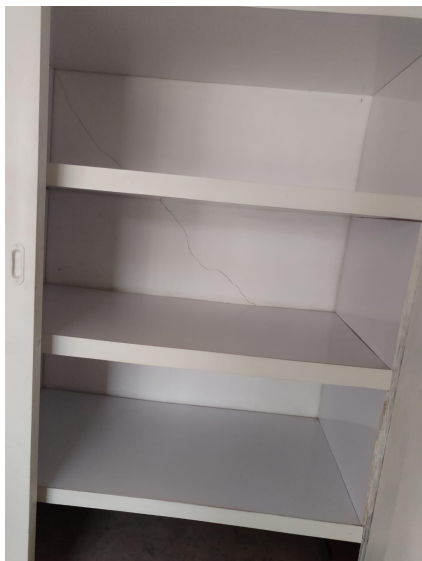
Sobre el salón de planta baja (lado norte colindando con edificio) se ubican dos recámaras donde los muros presentan fisuras derivado del asentamiento de los muros de planta baja.

Por lo que se recomienda, una vez estabilizada la planta baja (salón) colocar malla electrosoldada y aplicar un repellado como en el muro de planta baja.

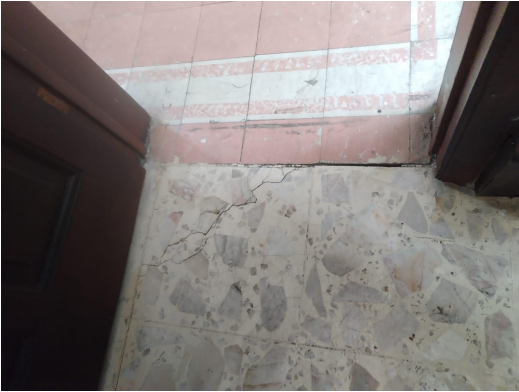
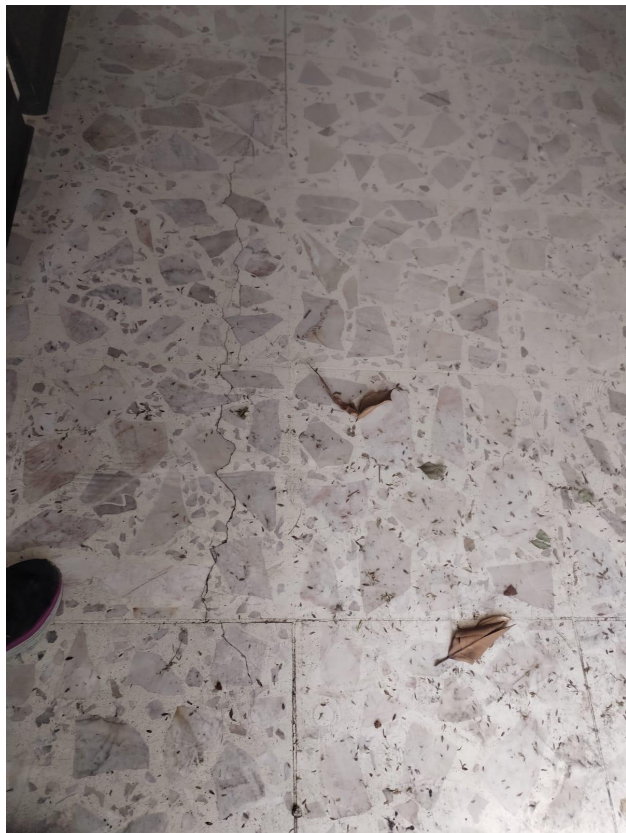
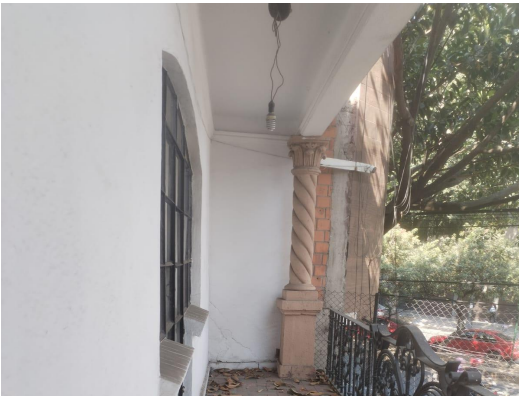
Los acabados en piso también muestran fisuras y un ligero desnivel con dirección hacia el muro colindante norte.

Una vez estabilizada la estructura en planta baja se recomienda proceder al retiro de acabados dañados y proceder a su sustitución.

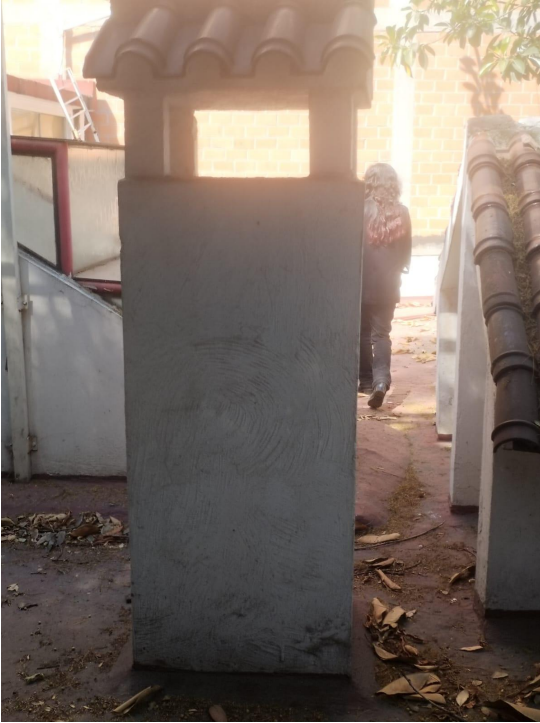
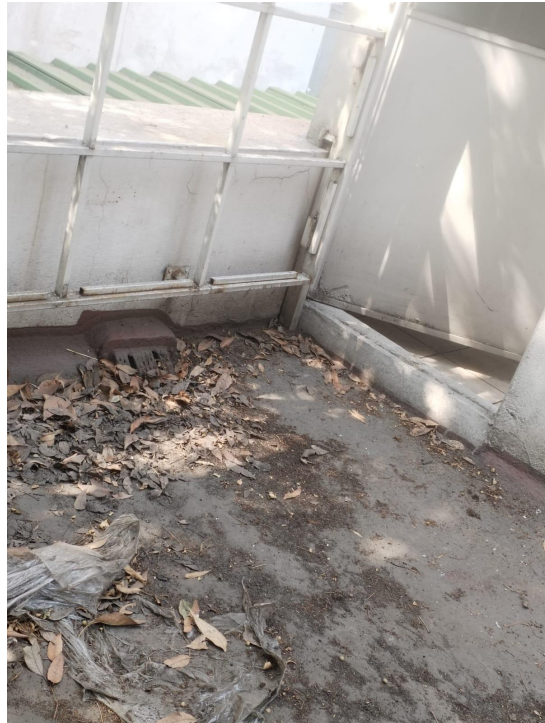
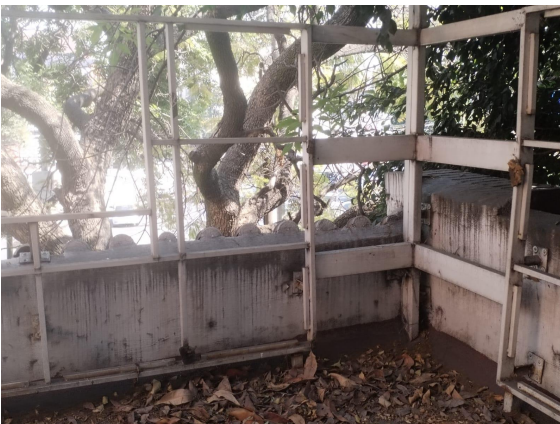
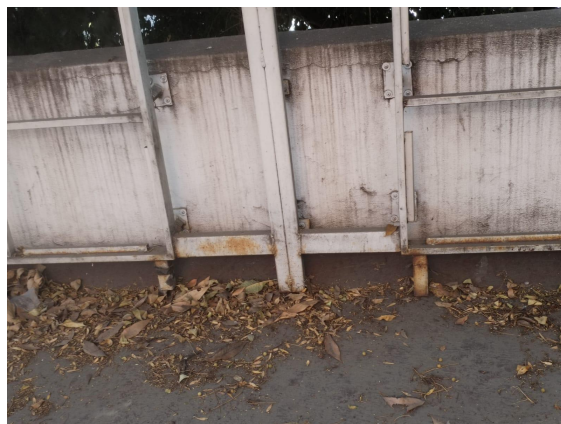
Se requiere una nueva aplicación de impermeabilizante previo a retirar todo tipo de acumulación de materiales, reparación y mantenimiento de coladeras y bajadas pluviales, elaboración de chaflanes en todo el muro perimetral, retiro de metales que pudieran dañar la impermeabilización.

se observa que la marquesina inclinada que tiene como base un castillo ya tiene desprendimiento de tejas, así como la fractura del castillo base en colindancia por lo que se recomienda reforzar este elemento.
